スクラップシャー 点検報告書

整理No. FM225408

お客様		点検の種類	定期点検(3ヶ月、6ヶ月、 <u>1年</u> ヶ月)	
製造番号	MS-852		その他(年次点検) (<u>有償</u> 無償)	
型式	HSS - 1250-125	お客様ご確認		
点検日	2022年 6月 19日			
点検項目				
番号	点検箇所	点検内容	結果	対応
1	全体	作業台内部の清掃状況	良	
		せん断スライドと基礎間に切断材の堆積がない	良	
		機器上面のホコリ、ゴミの状況	良	
2	シャー本体	取付ボルト類に異常、緩みがない	良	
		フレーム、デッキ、手摺り、配管カバー等に亀裂、損傷がない	良	
3	剪断、材料押えスライド	ギブ、ライナーに異常摩耗がない	良	
		せん断スライドギブの隙間が適正である	良	実測値(mm) 左後0.1 右後0.1 左前0.6 右前0.6
		材料押えスライドの隙間が適正である	良	
		シュートの変形及び摩耗、損傷がない	良	
		グリースは適量である	良	
4	刃物	取付ボルト類に異常、緩みがない	良	
		刃物に異常、損傷、割れがない	良	
		刃物間の隙間が適正である	良	刃物交換後、隙間0.5~1.5mmに調整願います。
5	フィーディングユニット ・押蓋 ・同調軸 ・横押スライド ・プッシャスライド	フレームに変形、損傷、陥没がない	良	
		取付ボルト類に異常、緩みがない	良	
		押蓋ヒンジ部の溶接割れがない	良	
		同調装置にガタ、異常摩耗がない	良	
		ウェアプレートの異常摩耗がない	良	
		シリンダー取付けボルトの緩みがない	良	
		プッシャスライド後部にゴミの堆積がない	良	
		ガイドローラーが正常に回転する	良	
		送り装置のチェーン張りが適正である	良	
送り装置パルス測定の取付け隙間	良	実測値 1.0mm		
6	油圧機器 ・ポンプユニット ・オイルタンク	取付ボルト類に異常、緩みがない	良	
		オイルフィルタの目詰りがない	良	サクシヨンフィルターエレメント清掃
		油洩れがない	良	
		作動油が適量である	良	
		油の汚れ、変色、乳化等がない	良

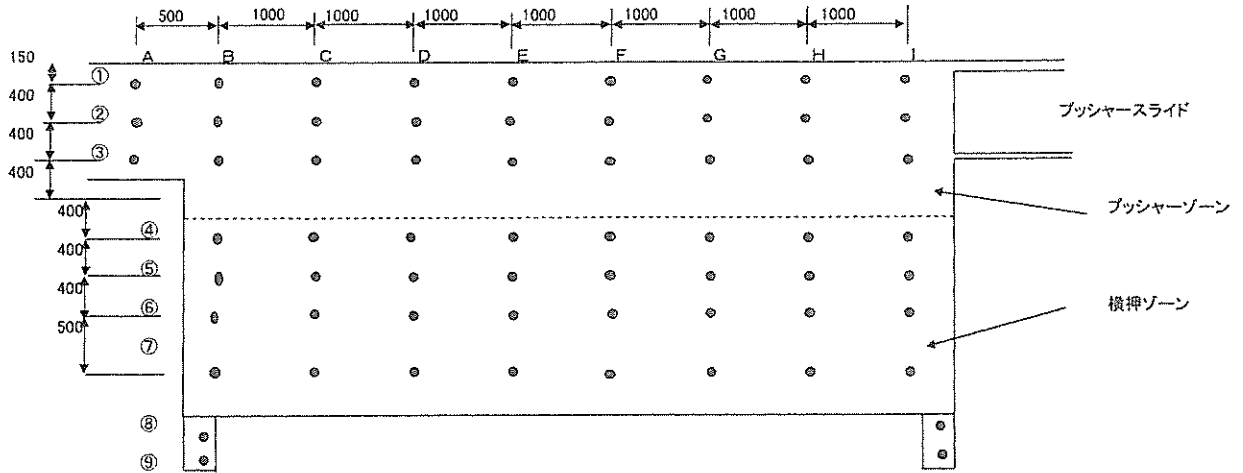
下フレームウェアプレート板厚測定表

元板厚 : 16mm

A	B	C	D	E	F	G	H	I
①	14.9	15.4	15.3	15.3	15.2	15.3	15.3	15.1	15.6
②	14.3	14.9	15.0	15.0	15.1	15.2	15.2	15.3	15.6
③	14.8	14.9	14.7	15.0	14.8	15.0	15.1	15.2	15.2
④		15.2	15.4	15.4	15.4	15.5	15.5	15.6	14.7
⑤		15.2	15.0	15.4	15.6	15.4	15.7	15.5	14.7
⑥		15.6	15.7	15.5	15.5	15.1	15.8	15.6	14.7
⑦		15.2	15.5	15.6	15.5	15.2	15.7	15.7	15.14
⑧		15.8							15.8
⑨		15.8							15.8
