スクラップシャー 点検報告書

整理No. FM236443

お客様		定期点検(3ヶ月、6ヶ月、1年) その他(年次点検)(有償・無償)
製造番号	MS-852 (1998年3月納入)	
型 式	HSS - 1250-125	
点 検 日	2023年7月6日～7日

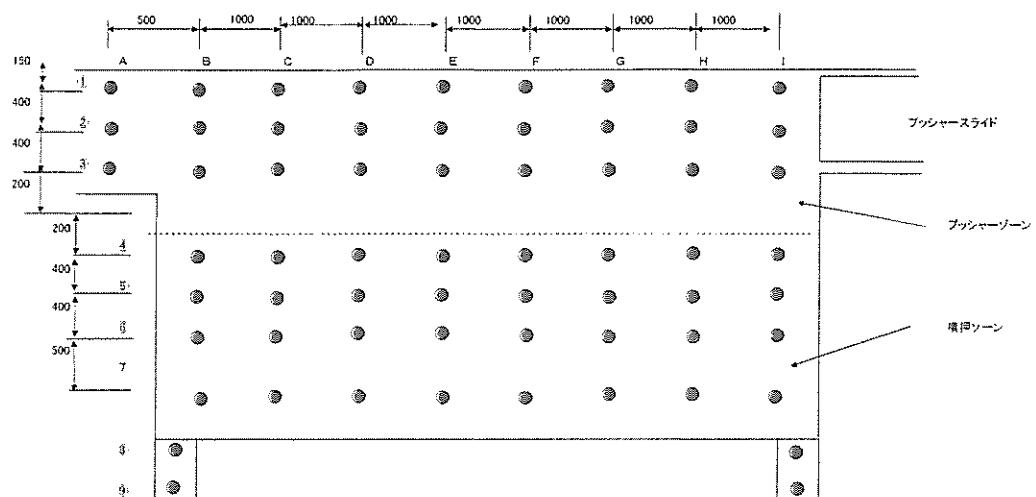
下フレームウエアーブレート板厚測定表

A	B	C	D	E	F	G	H	I
1	14.3	15.2	15.1	15.1	14.9	15.1	15.3	15.2	15.6
2	13.9	14.7	14.7	14.7	14.9	15.0	15.2	15.2	15.4
3	13.8	14.7	14.5	14.7	14.6	14.8	15.0	15.2	14.7
4		14.4	15.2	14.7	15.1	15.2	15.5	15.7	14.7
5		14.5	15.5	14.7	15.4	15.0	15.7	15.4	14.7
6		14.9	15.6	15.5	15.5	14.9	15.3	15.5	14.6
7		15.1	15.5	15.5	15.6	15.3	15.7	15.7	15.3
8			15.5						15.8
9			15.5						15.9

測定箇所	上端	82.9	下端	22.0
...用下部ウエアーブレート				
押着側	上端	82.0	下端	22
離脱側	上端	82.2	下端	20.6
...用上部ウエアーブレート
